Instructions de nettoyage pour les séries LKV-12/LKV-S8

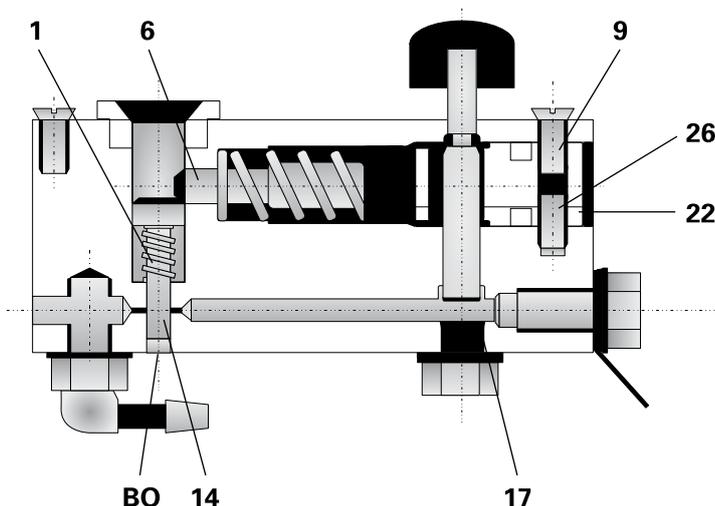
1. Dévisser la vis plastique **9**.
2. Dévisser la tige filetée **26** au moyen du tournevis hexagonal (clé Allen) 1,5 (env. 7 tours) de façon que le boulon rebonde.
3. Reculer le piston de serrage **6**.
4. Le tiroir de commande **14** peut ensuite être enlevé avec le ressort de pression 1 par le haut.

5. Nettoyer et huiler légèrement le tiroir de commande **14** et l'alésage **BO** (utiliser uniquement de l'huile pneumatique).

6. Lors du montage, mettre en place le tiroir de commande par le haut et le presser vers le bas, insérer ensuite le piston de fermeture **22** et visser la tige filetée **26** et la vis **PA 9**.

- Air comprimé contaminé (tenir compte de la note !)
- Contamination de l'ouverture de serrage (nettoyage !)
- Confusion du tiroir de commande **14** (tenir compte de la note !)
- Joint **17** incorrect ! Le joint en feutre ne doit pas être remplacé par d'autres types de rondelles d'étanchéité.

Ne pas remplacer ni confondre le tiroir de commande ; le carter et le tiroir de commande sont ajustés précisément au micron !

Le tiroir de commande doit être facile à insérer à partir de la partie inférieure de l'alésage **BO** !

Une petite goutte d'huile pneumatique appliquée de temps en temps dans l'ouverture du trou de serrage assure le bon fonctionnement. Un « excès » provoque des dommages.
